# 宝钢集团公司线材高速轧机故障振动信号的诊断与分析

宝钢集团公司条钢部 线材设备车间 余良栋

利用振动信号的检测、诊断方法,对线材高速轧机的振动状态进行分析,并对典型的线材高速轧机故障振动信号举例,介绍了传统的振速 FFT 频域分析方法对高速轧机低频振动的诊断、先进的峰值能量谱 (Spike/Energy) 对轴承故障振动信号的诊断。反映了线材高速轧机故障振动信号的特点,对开展高速轧机的振动诊断工作有现实意义。

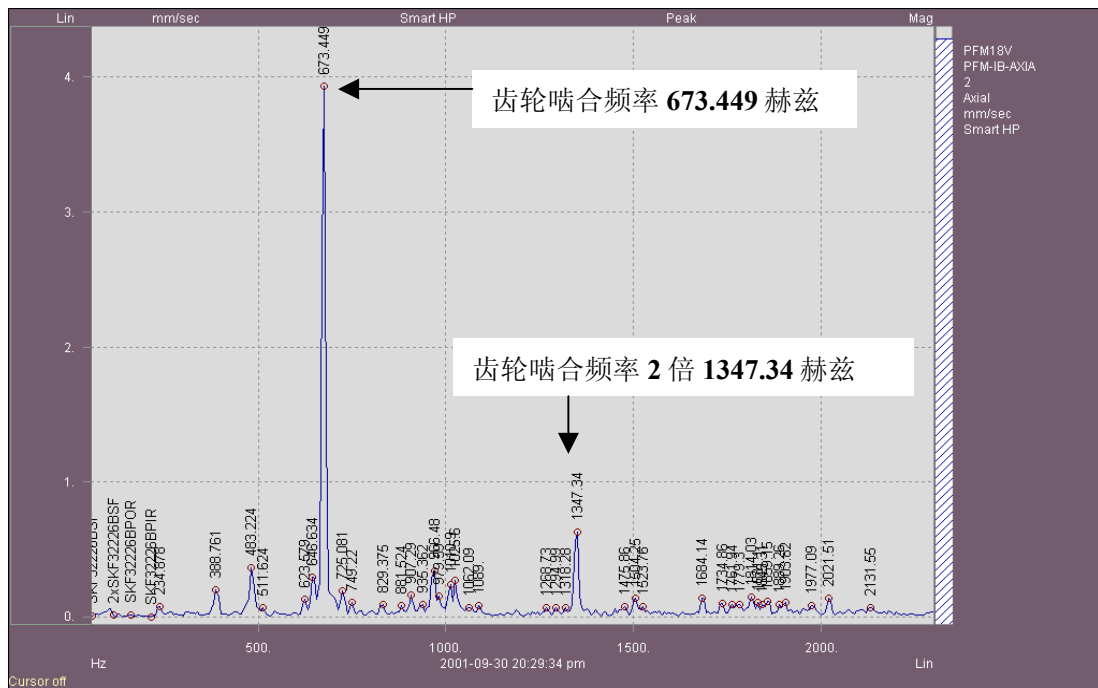
- 预精轧机齿轮产生的啮合振动频率及其二、三次谐波都小于 2000HZ。由于齿轮啮合振动频率不算很高，选择了振动速度为测量单位，并取其峰值，经过带通滤波得到振动信号。见下图经过快速傅立叶变化（FFT）后的振动频谱图；从频谱图中可以看见最右侧剖面线处总的振动速度幅值为 4.3MM/S，而在 673.449HZ 的频率处其振速值达 3.9MM/S。

对应图中各频率项的值进行比较可以发现, 理论计算所得的齿轮啮合各次频率与实际测得的振动信号频率几乎完全可以对应上, 这说明 18V 轧

机输入轴振动的主要原因来自于齿轮的啮合不良，或是齿轮存在某种情况的失效。

- 原本六级制造精度经渗碳淬火的硬齿面齿轮表面产生明显大面积磨损迹象。
- 齿轮啮合位置明显产生变化，并且齿轮啮合位置分别偏于齿顶与齿根。
- 齿轮在载荷变化时产生两齿轮齿顶与齿根接触的痕迹。

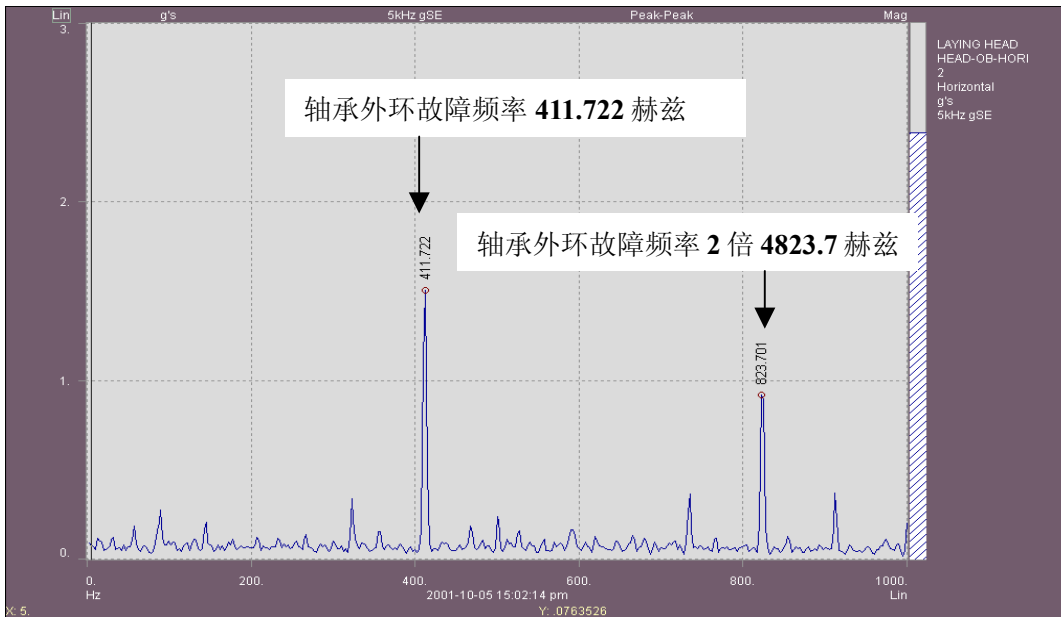
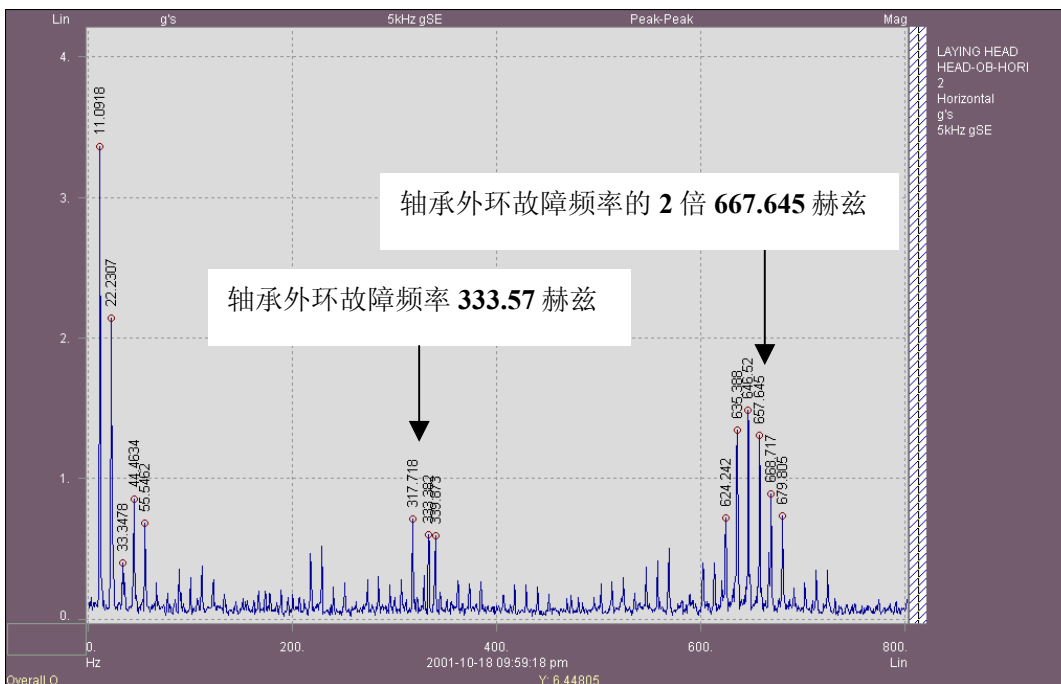
- 第一张频谱图采用了 1000HZ400 线的采集定义，可以发现其总的峰值能量为 2.4gSE，在 411.722HZ 处的峰值能量为 1.6gSE，在 823.7HZ (正好为前者的 2X) 处峰值能量为 0.9gSE，这说明此两处为轴承振动的原因所在。此时轴承的转速为 1710.2RPM，根据计算的轴承单位故障特征频率值可以得到轴承外圈的故障特征频率=411.98HZ，显然轴承外圈产生了一处缺

陷，引起了振动能量变化，并且已经出现了外圈故障特征频率的 2 次谐频。

- 第二张频谱图采用了 1000HZ1600 线的采集定义，时隔 13 天后再次测量所得。可以发现此时频率成分更加丰富，而且谐频成分显然增加，总的峰值能量达到 6.45gSE，说明劣化趋势发展迅速。此时轴承转速为 1384.7RPM，于是可得轴承各元件的故障特征频率分别为：滚动体特征频=316.9HZ、内圈特征频=358.75HZ、外圈特征频=333.57HZ、保持架特征频=11.08HZ。频谱图上可见理论计算的轴承各元件特征频基本与实际测量值相等，保持架特征频（11.09HZ/11.08HZ）已经出现 5 次谐频，其中 1 倍特征频能量已经达到 3.4gSE，滚动体的特征频（316.9HZ/317.718HZ）也开始出现，并在 635.388HZ 处其 2 次谐频达到了 1.3gSE，且 2 次谐频处能量值大于 1 倍特征频能量，2 次谐频处两边边频成分丰富，说明滚动体已经出现故障。内圈似乎比较正常，未出现故障特征。外圈特征频（333.39HZ/333.57HZ）仍然存在，其一倍频能量减小，而二次谐频 667.645HZ 处能量增加到了 1.3 gSE，这也同样说明外圈状态在进一步恶化。

对吐丝机整机解体后发现此处轴承已经失效，其实际失效部位分别是外圈上的一处凹坑与一粒滚动体表面剥落，而内圈与保持架仍完好无缺。

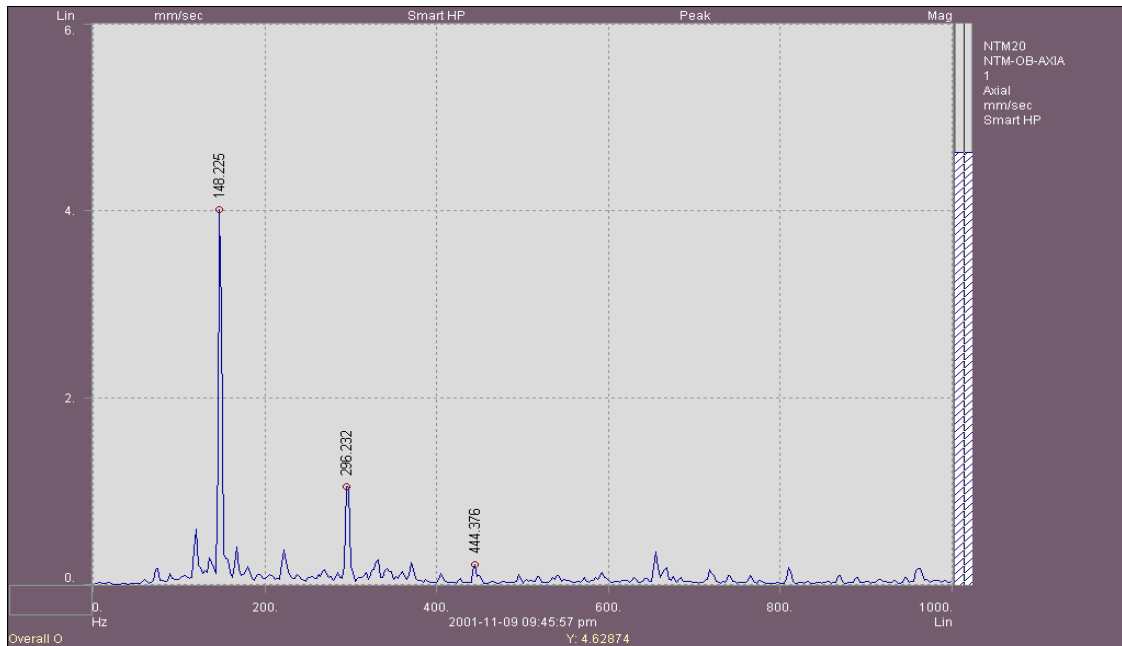
- 20 机架输入轴的输出侧安装了三联的特殊角接触止推球轴承，用于承受双向轴向负荷，此处分别在轴承座的轴向与水平径向安装了在线 ICP 加速度传感器，轴承转速=4445.3RPM。
- 在实际的运转中，其表现为轴向振动速度峰值（Peak）明显大于径向振动速度峰值，振速总幅值已经达到 4.6MM/S。

从频谱中可见，在 148HZ、296HZ 处的振动值最大，根据轴承转速可以得到其基频=74.1HZ，而频谱图中的频率分别为 2X、4X、6X 倍频。显然由于轴承磨损后游隙变大，运转中产生的振动是其振动的主要原因。

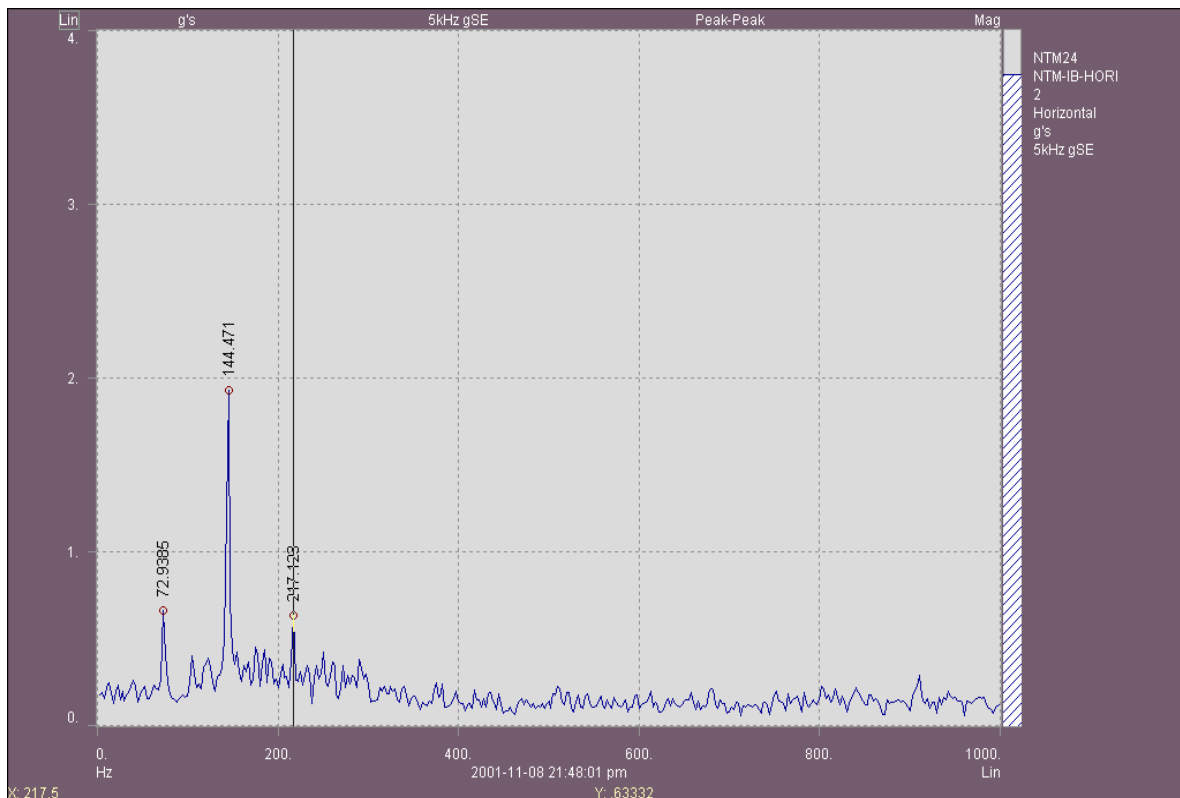
- 24 机架输入轴的输入侧安装了单列圆柱滚子轴承，用于承受径向负荷，此处在此轴承座的水平径向安装了在线 ICP 加速度传感器，轴承转速=4354.1RPM。
- 在实际运转中此处轴承的振动峰值能量在轧机负载时要大于空载时 3-4 倍，总的峰值能量达到 3.8gSE。下面频谱图中可见在 72.9HZ、144.4HZ、217HZ 振动较明显。而轴承旋转基频=72.57HZ，所以频谱图中的三个值就是 1X、2X、3X 倍频，可以认为由于单列圆柱滚子轴承的磨损游隙变大，

引起轴承振动。

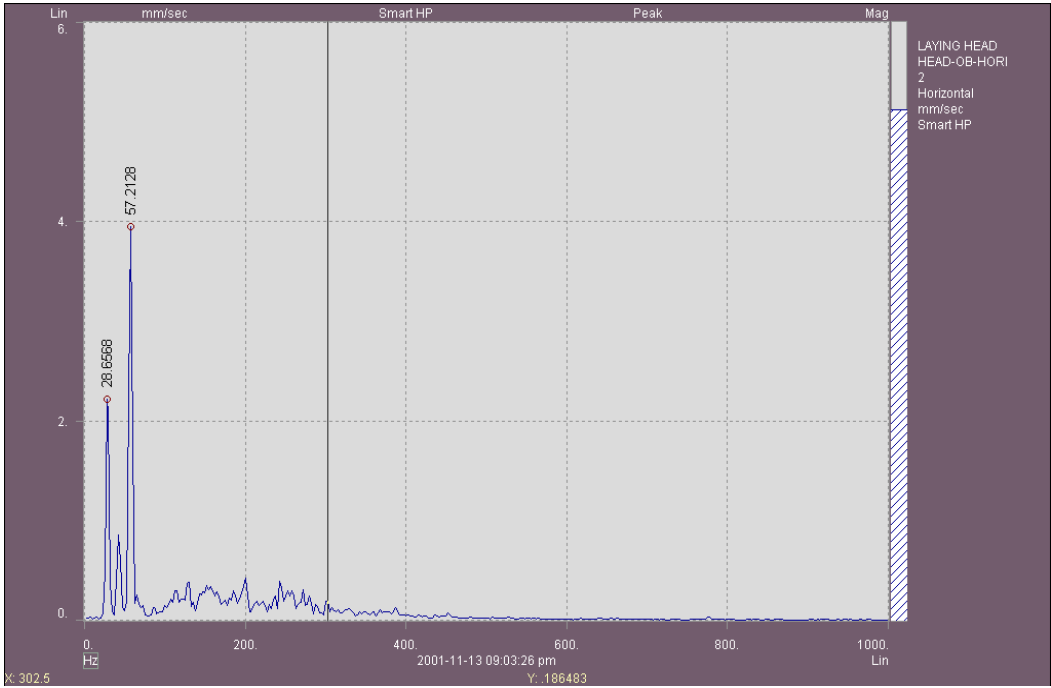
谱与振动位移频谱最能反映问题。下面用吐丝机的振动速度频谱图来说明其低频振动特点。测量使用的传感器类型与安装位置同前面所提到测量轴承振动的为同一个。转子转速=1680RPM，振速通频幅值=5.1MM/S。

从图中可见，转子转速一倍频（28.65HZ）处振速为 2.2MM/S，而二倍频（57.2HZ）处振速为 4MM/S，可见由于转子受热膨胀后与机罩擦碰产生的低频振动危害要比不平衡量更大。所以在吐丝机的振动判断上只有根据其振动信号特点，选择适当的测量单位、滤波方式才能正确发现振动原因。
